دليل تحديث البرنامج الثابت للراديو ٢٠٢٠ ٨٧

مقدمة

الطراز المستهدف وإصدار البرنامج الثابت

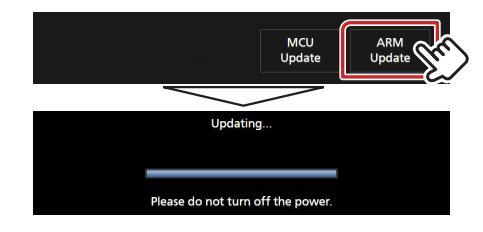
۳. المس [ARM Update] لبدء التحديث. (يستغرق الأمر حوالي ٢ دقيقة.)

تحذير: قد تختفي الشاشة لبضع ثوان.

لا تعمد إلى إزالة ذاكرة USB أو إيقاف تشَّغيل الطاقة الكهربائية عن الوحدة أثناء إجراء التحديث.
